## 9. Skutki wykonania betonowej posadzki i betonowej opaski (chodnika) wokół kościoła

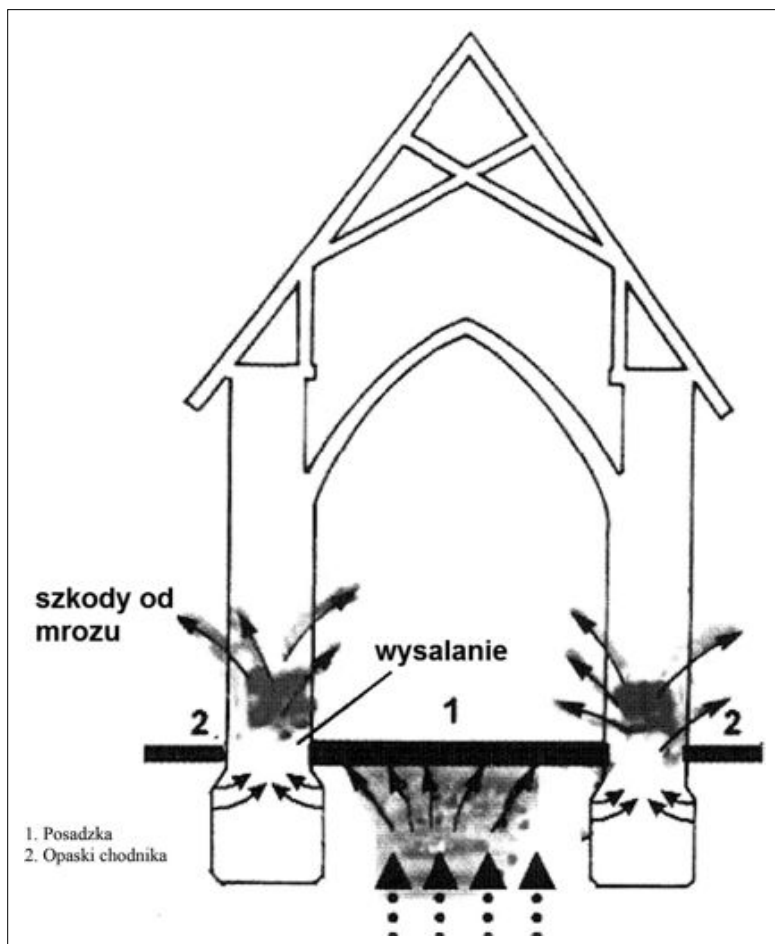
Rys. 12. Wysalanie (rys. T. Najder)
