1.2. Nośność wyboczeniowa powłoki walcowej

1.2.1. Powłoka walcowa poddana ścisnaniu osiowemu

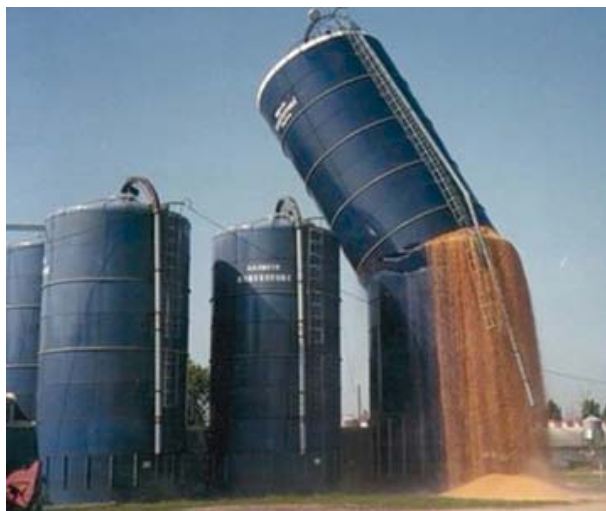
Rysunek 1.5. Awaria silosu z kukurydzą
(<http://farminjuryresource.com/2018/04/18/grain-silo-accident-kills-father-and-son/>)

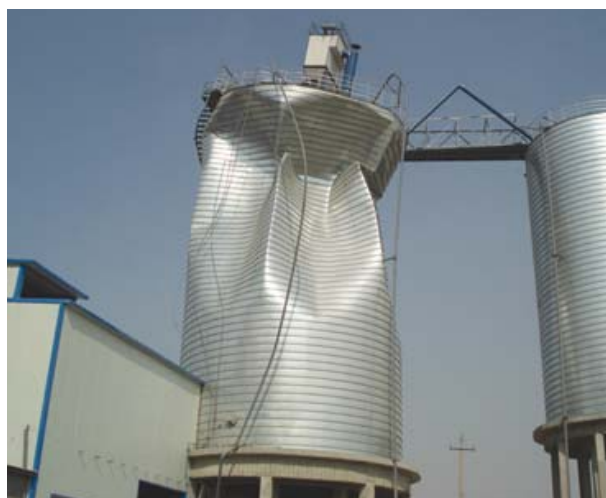
Rysunek 1.6. Zniszczenie silosu spowodowane wystąpieniem podciśnienia
(<http://www.silosupplier.com/how-to-prevent-steel-silo-collapse/>)
